## 4. DETAILZEICHNUNGEN ZWEISCHALIGE WAND

### 4.6.7. DACH – ATTIKAANSCHLUSS DACH NICHT BEGEHBAR

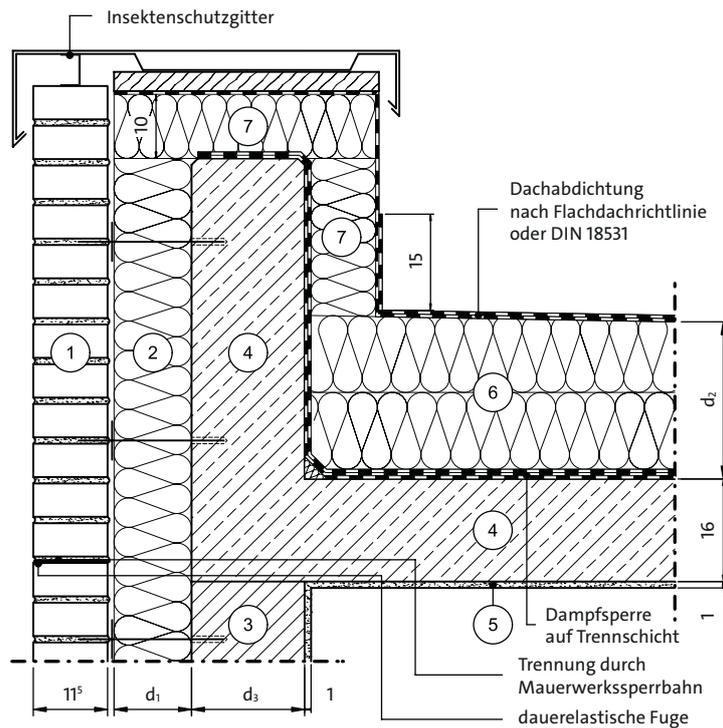
**VERTIKALSCHNITT** Attikaanschluss – Dach nicht begehbar

Nr.	Bauteil	s [m]	p [kg/m <sup>3</sup> ]	λ [W/mK]	Nr.	Bauteil	s [m]	p [kg/m <sup>3</sup> ]	λ [W/mK]
1	Verblendmauerwerk	0,115	1800	0,99	7	Wärmedämmung	0,1	–	λ <sub>1</sub>
2	Wärmedämmplatte als Vollämmung	d <sub>1</sub>	–	λ <sub>1</sub>					
3	Mauerwerk	d <sub>3</sub>	–	λ <sub>3</sub>					
4	Stahlbeton	0,16	2300	2,3					
5	Innenputz	0,01	1400	0,7					
6	Wärmedämmung (als Gefälledämmung)	d <sub>2</sub>	–	λ <sub>2</sub>

**BEZEICHNUNGEN** Die angegebenen Werte können je nach eingesetztem Baustoff unterschiedlich sein.
